Relatório

Visita oficial a perímetros irrigados de Angola realizada de 6 a 13 de Janeiro de 2019

Visita a Perímetros Irrigados de Angola

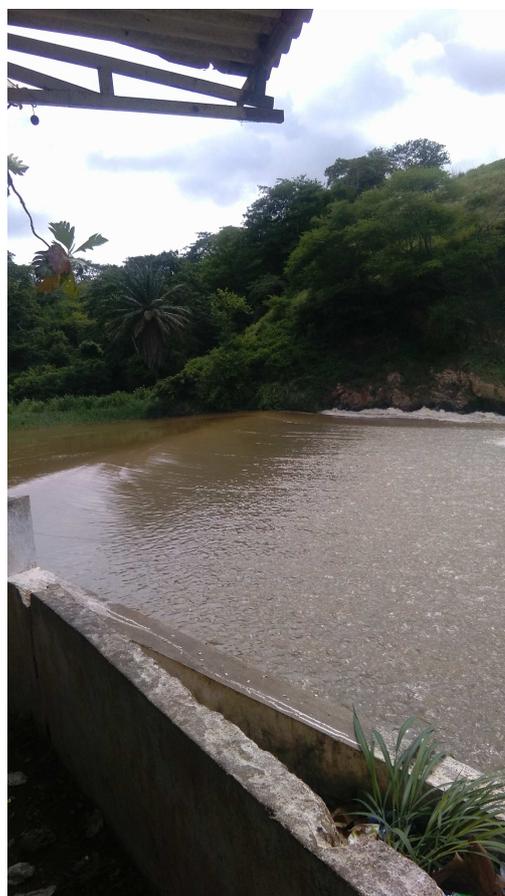
Açude no rio Dande

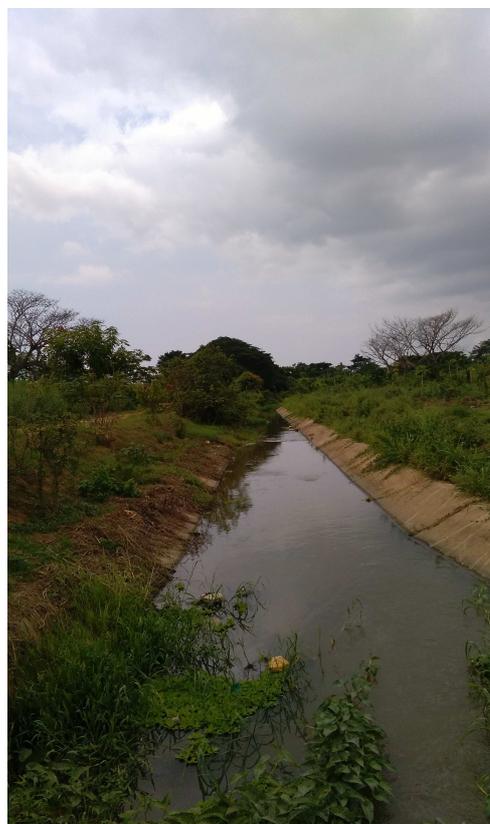
Canal Principal

Tal situação impede que as intervenções prioritárias se realizem, como é o caso da limpeza do canal principal, o qual embora esteja em bom estado de conservação, se encontra bastante assoreado e obstruído com alguma vegetação, o que reduz significativamente a sua capacidade de transporte e dificulta a entrega de água às tomadas de jusante.

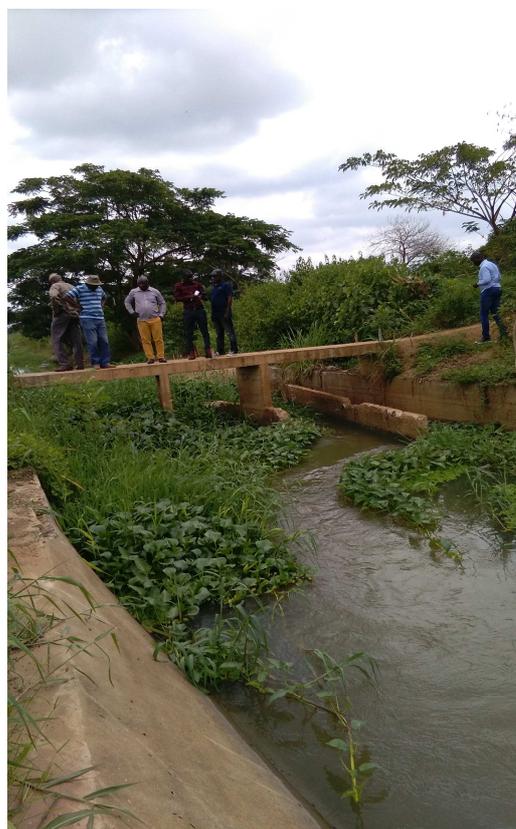
Essas dificuldades financeiras também têm impedido os trabalhos necessários para a recuperação da estrutura de regulação de níveis de água, designada por “bico de pato” e respectiva comporta, localizada na tomada de água 19 do canal, que foi destruída aquando da limpeza de vegetação desse troço, não permitindo a derivação da água para a tomada de água que alimenta as parcelas da zona.

Estrutura de regulação do canal destruída

O pequeno agricultor que era abastecido pela tomada de água 19 do canal queixava-se exactamente de ter muita dificuldade em que a água chegasse à parcela, o que resulta da situação acima descrita e que se resolverá, em parte, com a reconstrução daquela estrutura de regulação.

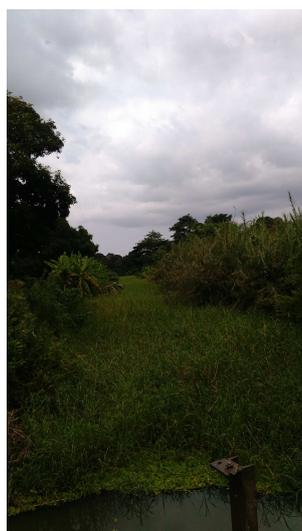
Vala de drenagem

Um aspecto, também realçado pelos técnicos presentes tem a ver com a necessidade de ter uma rede de drenagem funcional, com as valas devidamente limpas, pois os solos são argilosos de textura fina, apresentando problemas de excesso de água em períodos de maior precipitação.

De sublinhar que as valas se encontram bastante obstruídas com vegetação, em especial a vala principal.

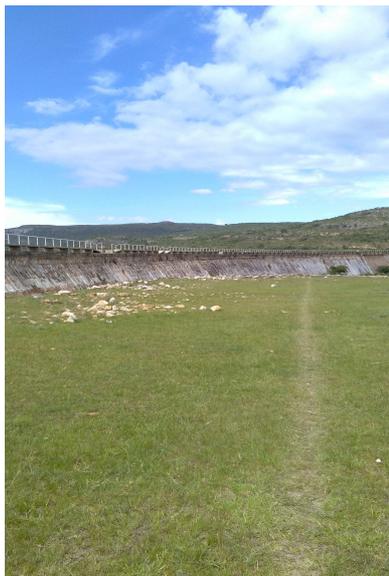
Barragem das Neves

É uma barragem de alvenaria em arco com uma capacidade de armazenamento total de 6.4 milhões de m³, que no momento da visita apresentava um armazenamento muito inferior, em resultado da fraca precipitação que tem ocorrido na região e do grande assoreamento que se verifica na albufeira.

Esta barragem encontra-se em mau estado de conservação e carece de uma reparação muito urgente, registando infiltrações e percolações significativas através das muitas fissuras existentes no seu corpo, que apresenta no paramento de jusante sinais evidentes de eflorescências, que são depósitos de sais, que conduzem à meteorização dos materiais provocando a sua degradação, pondo em risco a segurança da barragem.

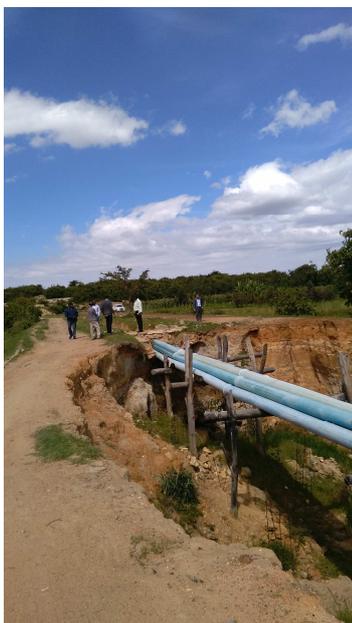
*Troço do canal destruído
Solução provisória com tubos PVC*

Trata-se de uma rede de irrigação em que a distribuição de água é efectuada graviticamente através de canais, com 33 km de comprimento, e da construção de 3 reservatórios com a capacidade conjunta de 45 000 m³. É um sistema antigo em que a entrega de água às parcelas agrícolas é efectuada sem medição de volumes. Os canais não se encontram em mau estado de conservação, exceptuando um troço de cerca de 15-20 m, sobre uma passagem hidráulica, em que a sua secção foi completamente destruída, em resultado de fortes precipitações ocorridas em 2016, que geraram caudais que excederam a capacidade de vazão do aqueduto. Foi adoptada uma solução provisória através da colocação de tubos de PVC, assentes em cavaletes de madeira, que suscitam vários problemas, como seja tratar-se de um material que resiste mal à acção dos raios ultravioletas, os apoios serem pouco resistentes e os referidos tubos não assegurarem o transporte do caudal do canal, criando problemas de abastecimento de água a jusante.

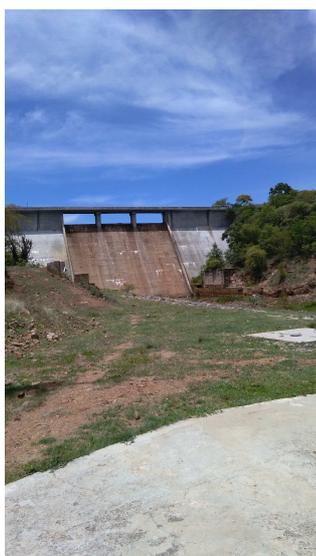
A barragem de Gangelas, no rio Tchimpumpunhime a jusante da barragem das Neves, que constitui a origem de água do perímetro de Gangelas. Foi concluída em 2005, em betão, e está em bom estado de conservação, tendo a capacidade total de 3.5 milhões de m³ e uma altura máxima de 30 m. Todavia, a galeria não é limpa há 4 anos e a escala limnimétrica (régua) para medição dos níveis de água na albufeira está danificada.

Barragem de Gangelas

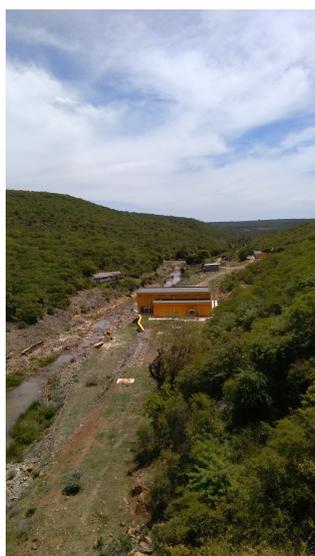
Mini-hídrica

A situação da mini-hídrica devia também merecer uma particular atenção, dado que se estivesse em condições de funcionar produziria energia eléctrica que constituiria uma receita da Sogangelas.

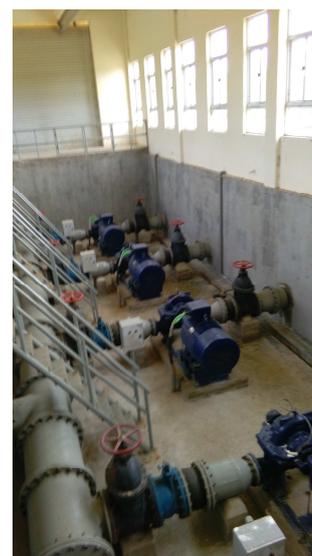
Estação de bombagem

Todavia, devido à crise financeira dos últimos anos, não tem havido verbas para o gásóleo necessário ao funcionamento da estação de bombagem que assim, não tem elevado a água para o reservatório, onde tem origem o canal que alimenta a área piloto, cujas culturas têm sido muito afectadas, com imensas árvores a morrerem ou a definharem. Importa referir que a estrutura do próprio tanque elevado, com a capacidade de 8 300 m³, apresenta fissuras na laje por ter estado vazio durante longos períodos.

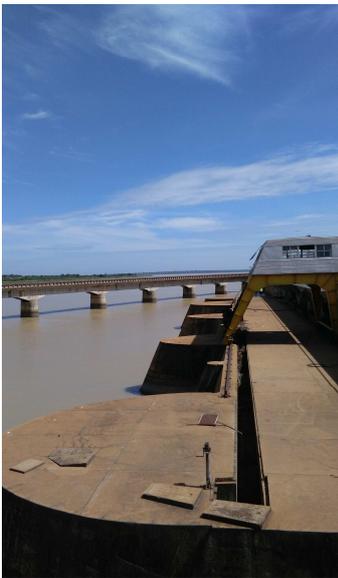
Barragem de Matala

A reabilitação incidiu obras estruturais em 8 dos 35 pilares que compõem a barragem, nos respectivos equipamentos e na ponte rodoviária.

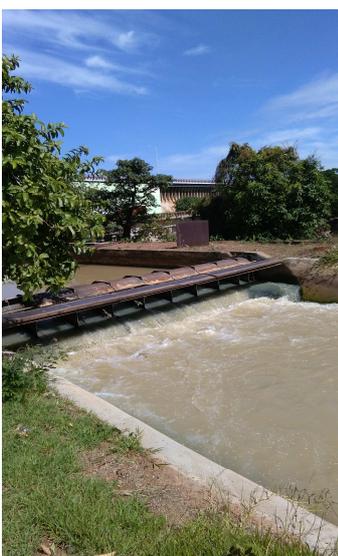
Em consequência das perdas de água no canal e da dificuldade de dispor de caudais suficientes em vários dos seus troços, foi projectada a construção de 2 estações de bombagem no rio Cunene, aos km 5 e 19 para reforço dos caudais do canal. Importa salientar que foi iniciada a construção da estação situada no km 19, obra que, no entanto, foi suspensa, dado estar a aguardar financiamento, tendo o edifício já sido vandalizado. A sociedade gestora entende que, ainda mais importante do que estas duas estações de bombagem, é a construção de uma terceira, mais a jusante, no km 32, onde os caudais circulantes no canal são bastante reduzidos.

*Troço inicial do canal principal
Conjunto de módulos*

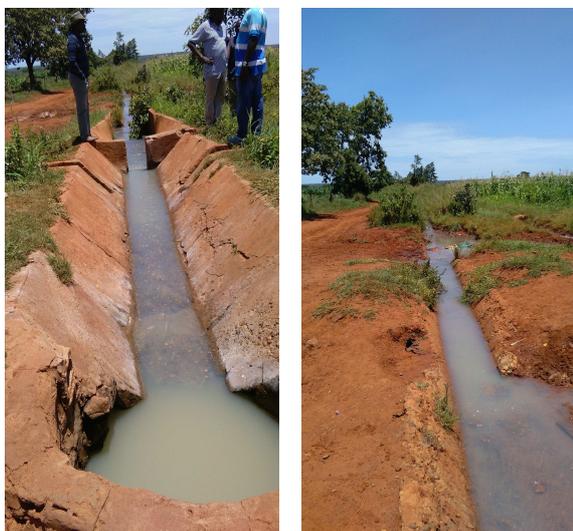
De salientar, que as áreas que não confinam com o canal têm muita dificuldade em regar, pois os canais secundários encontram-se bastante danificados e obstruídos.

Tomada de água do canal secundário. Secção bastante degradada

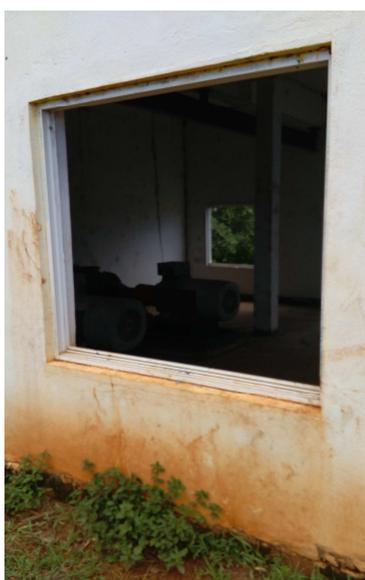
Estação de bombagem vandalizada ao km19 do canal

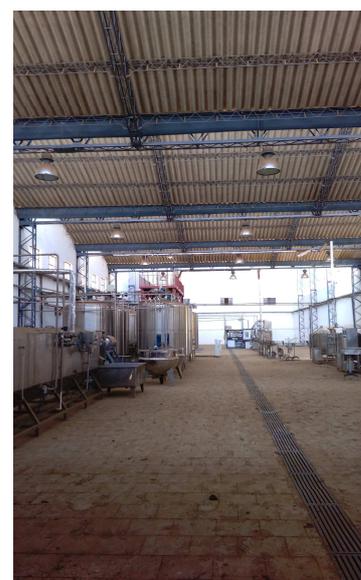
Foi concluída em 2012 uma unidade de transformação de tomate que acabou por nunca funcionar e que poderia ser um instrumento crucial para dinamizar a produção de tomate no perímetro da Matala. De igual

Unidade de transformação de tomate que nunca entrou em laboração

A resolução dos problemas existentes com a unidade de transformação de tomate e com a exploração dos silos, também se considera prioritária.
